江海区银辉经营部“11·12”

特种设备相关事故调查报告

江海区银辉经营部“11·12”特种设备一般事故调查组

2026年1月15日

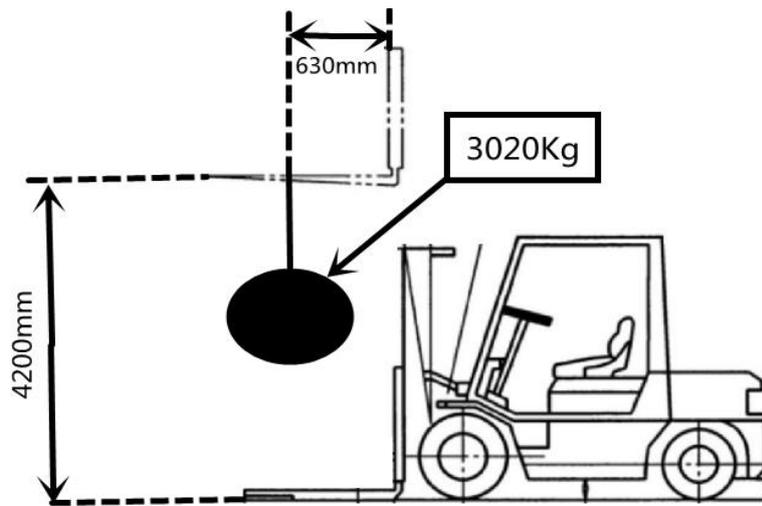
图 1：事故现场工况侧视图

13时26分，在叉车行驶过程中，吊运的钢管不断摆动，悬挂于右侧货叉上的合成纤维扁平吊装带吊环处突然断裂，导致吊运的钢管右端坠落地面，钢管处于悬空状态，受此冲击，叉车向左侧倾翻，罗某某随叉车倾翻方向跌出，其背部被叉车护顶架上横梁压住。现场工况简图见图1、图2。

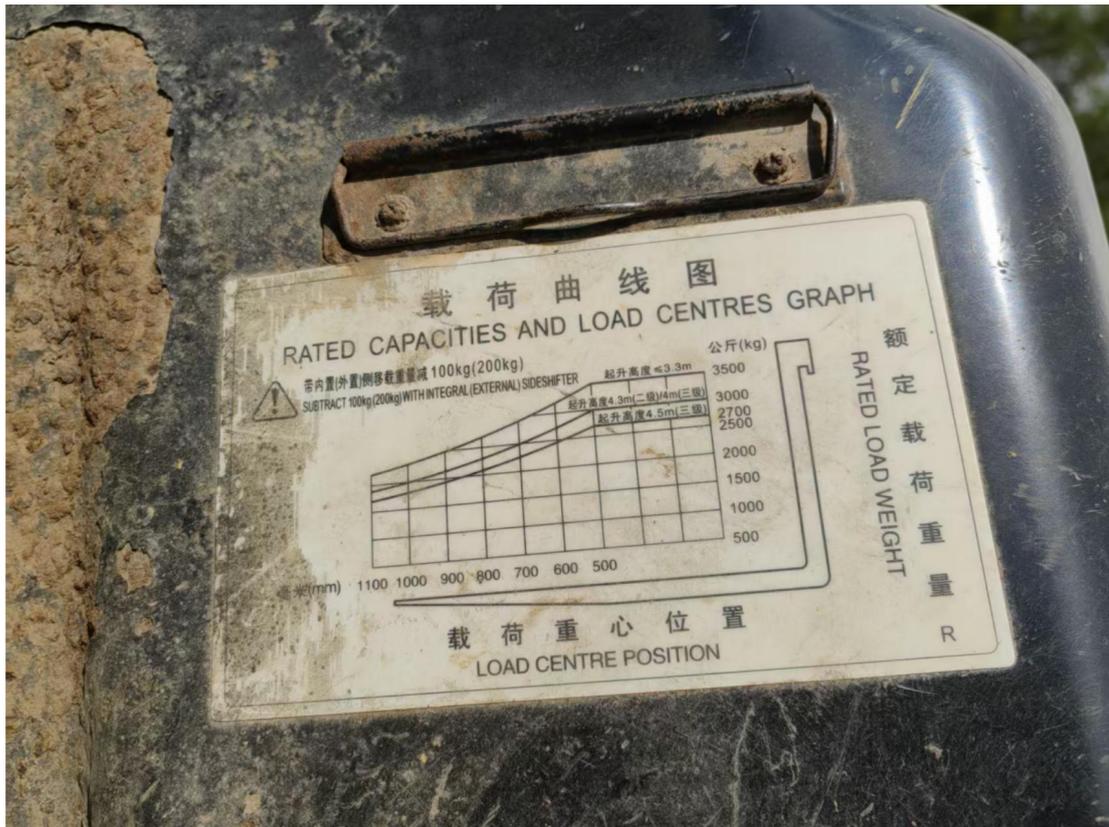
图 3：叉车载荷曲线图

叉车驾驶操作人员罗某某违规操作，一是违反《GB/T 10827.1-2014 工业车辆 安全要求和验证 第 1 部分：自行式工业车辆（除无人驾驶车辆、伸缩臂式叉车和载运车）》有关规定^[1]，危险搬运能自由摆动的悬吊钢管。二是超载作业，根据涉事叉车的载荷曲线图（图 3），当货叉起升高度为 4200mm，载荷中心距为 630mm 的工况时，此时该叉车的额定载荷约为 2300Kg，而事故中实际吊运的钢管重约 3020Kg，是该工况下额定起重量的 131.3%，属于超载作业。三是罗某某用于捆绑吊运钢管的扁平吊装带本体表面磨损严重，纤维明显起

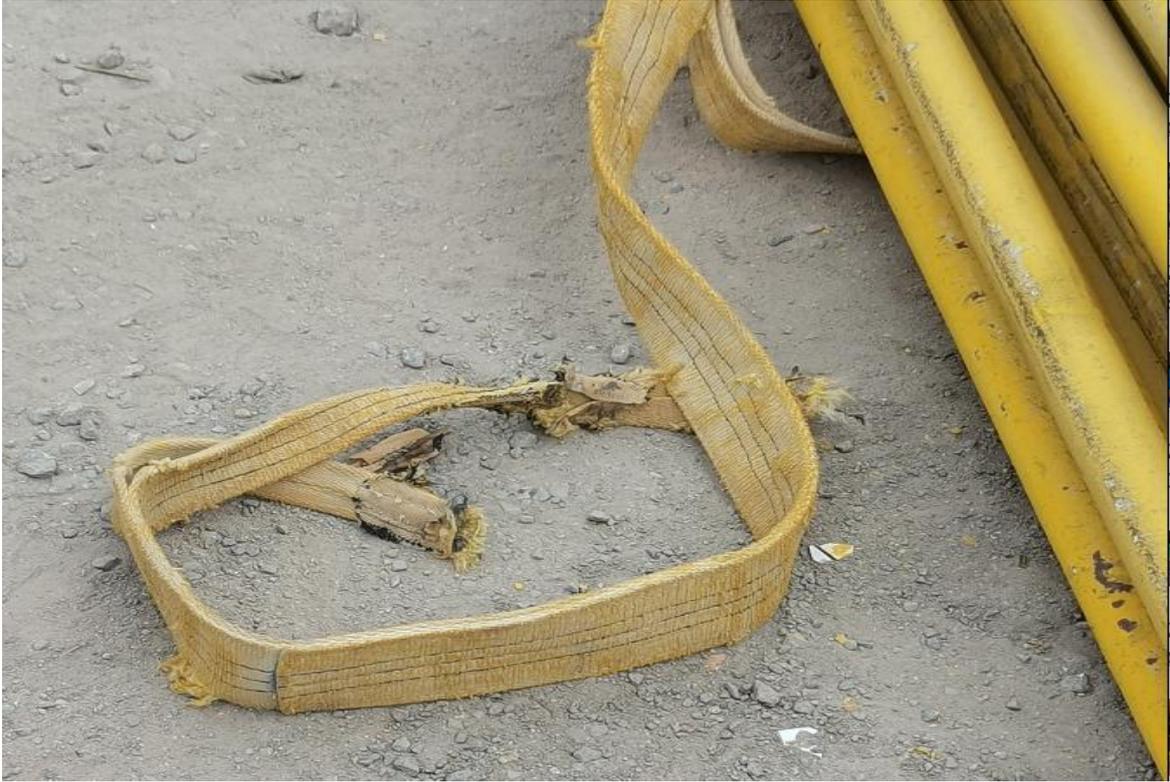
图 4：断裂的扁平吊装带

毛，存在严重擦伤，局部已出现开裂（图 4），其损伤程度已达到报废标准^[2]。四是罗某某作业时未佩戴叉车座椅上的安全带，在叉车发生侧翻时，罗某某随叉车侧翻方向跌出，落地后被叉车护顶架上横梁撞击挤压。

b) 割口。横向或纵向的割口，织边的割口或损坏，针脚或环眼的割口。

损坏的吊装带不应再使用。请勿自行维修。
